「機械式立体駐車場の 安全対策に関する ガイドライン」の手引き

平成 28 年
国土交通省

「機械式駐車場の安全対策に関するガイドライン」の手引き

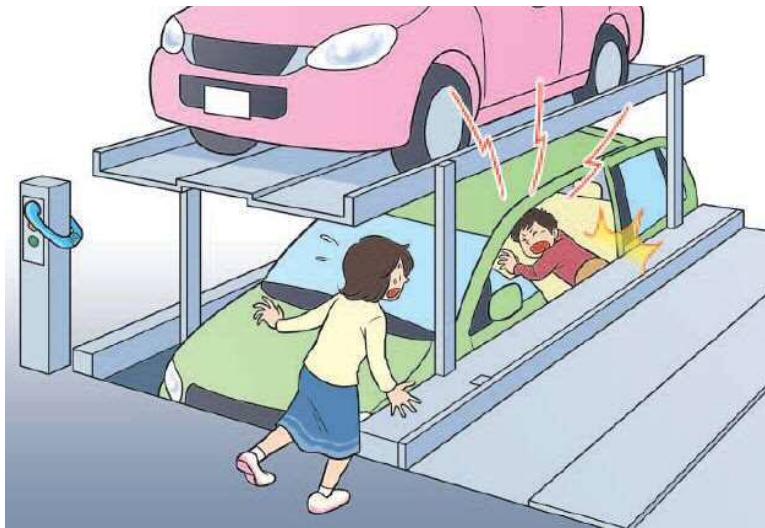
事故例：稼動中の装置内に子供が立ち入り、挟まれ死亡

前面ゲートのない装置で、子供が装置内に立ち入り、空車であった隣の搬器から上昇中の自車の乗った搬器に飛び移った。その際転倒し、搬器と歩廊の間に挟まれ被災した。

この事故の場合、利用者（被災者の母親）が操作していたが、ボタン押し補助器具を使い、操作盤から離れた位置にいたため、子供が転倒した時点で搬器の上昇を直ちに停止させることができなかったことも重大な事故につながった。

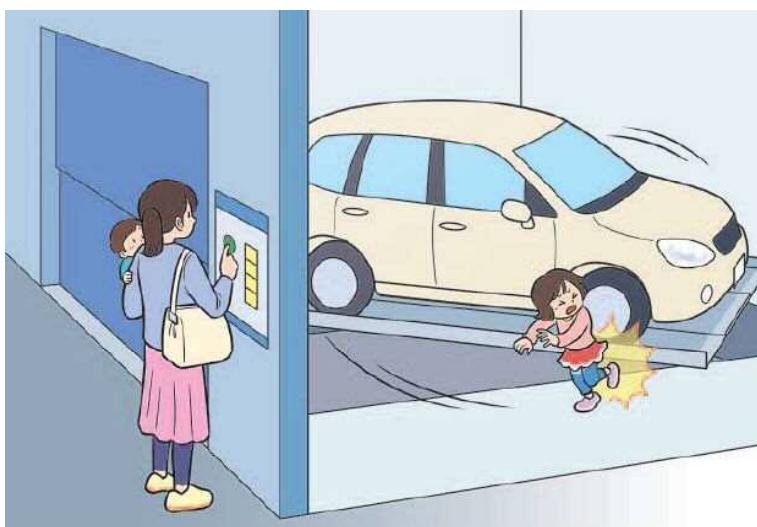
事故例：安全確認不足により、子供が閉じ込められ死亡

母親が子供を同乗させたまま乗降室内に車を入れ、乗降室の外に設置された操作盤から入庫操作を行った。その際、装置内に人が留まっていることを確認せず装置を稼働させたため、装置内に残っていた子供が搬器に挟まれ死亡した。

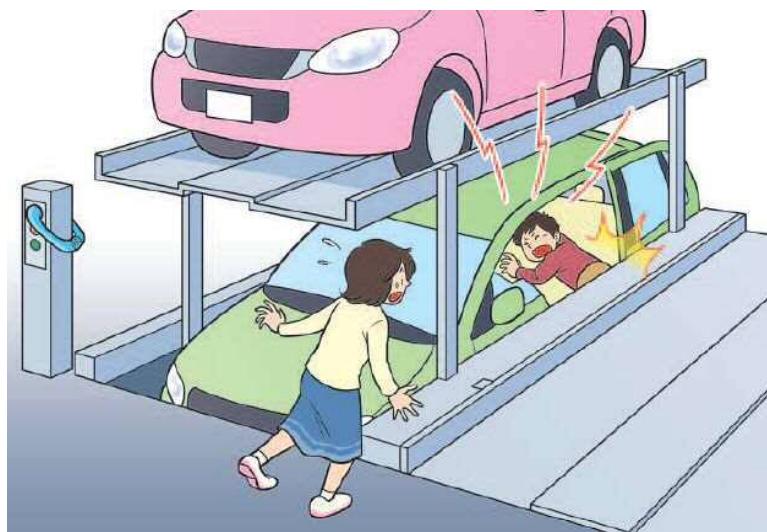
事故例：稼動中の装置内に子供が立ち入り、挟まれ死亡

前面ゲートのない装置で、子供が装置内に立ち入り、空車であった隣の搬器から上昇中の自車の乗った搬器に飛び移った。その際転倒し、搬器と歩廊の間に挟まれ被災した。

この事故の場合、利用者（被災者の母親）が操作していたが、ボタン押し補助器具を使い、操作盤から離れた位置にいたため、子供が転倒した時点で搬器の上昇を直ちに停止させることができなかったことも重大な事故につながった。

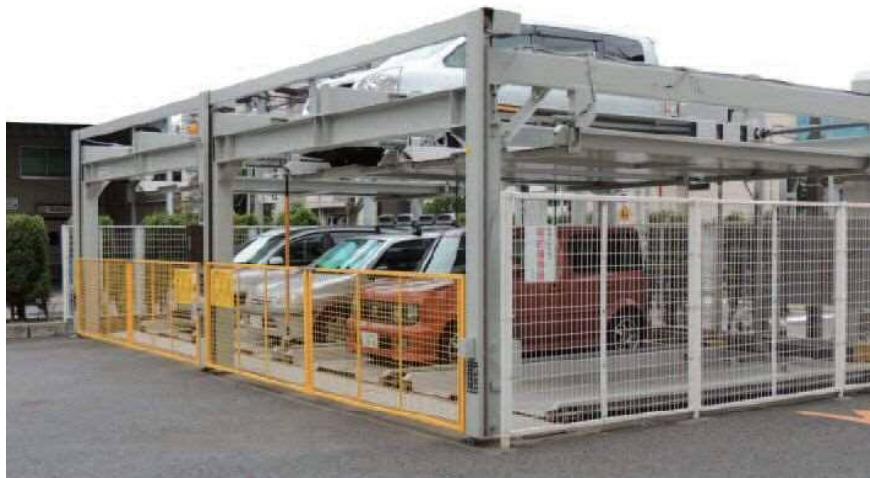
前面ゲートと柵を設けた機械式駐車装置の例

既設の装置では、前面ゲートや柵が設けられていない装置もあります。こうした装置についても、子供が入り込んだり、外部者の侵入を防ぐ観点から、前面ゲートや柵を設置することが有効です。

なお、装置の設置場所等の制約により、前面ゲートや柵の設置が困難な場合は、人の侵入を検知する光電管の設置も考えられます。

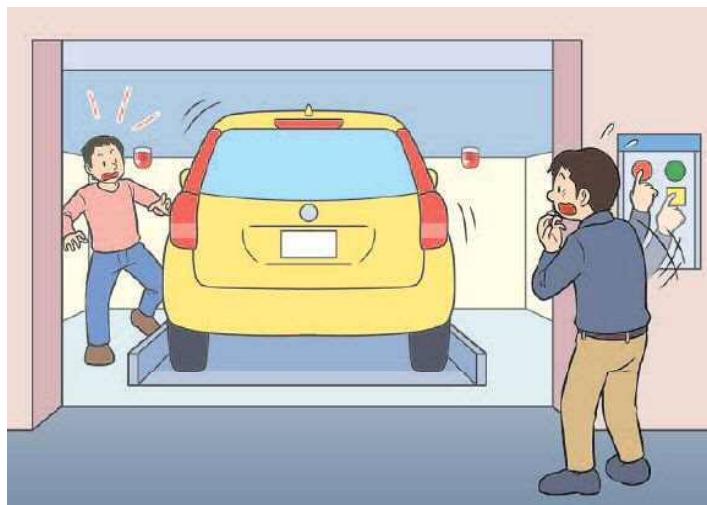
事故例：前の利用者が装置内に閉じ込められ負傷

普段、装置を利用していない者が、操作説明を受けることなく操作したため、前の利用者が装置内に閉じ込められ、旋回する搬器に巻き込まれ重傷を負った。

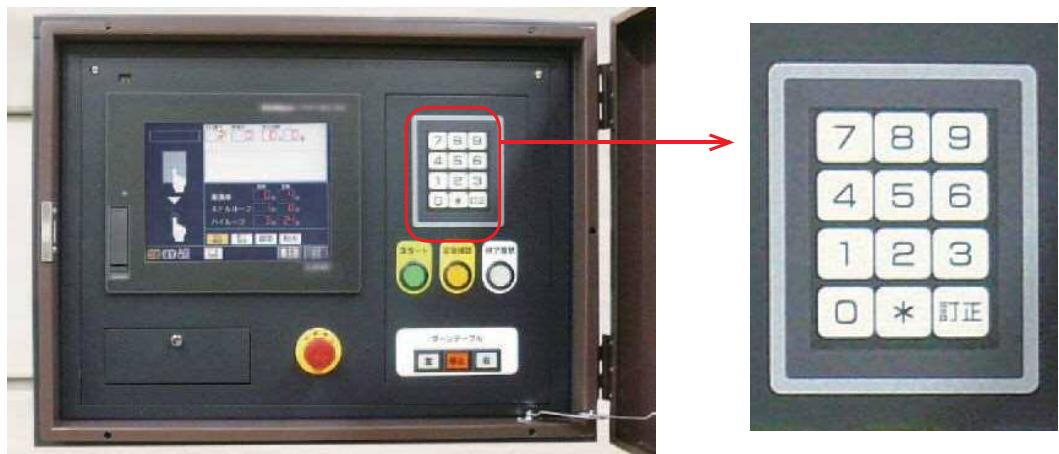
参考：利用者の認証を行う装置の例

これは操作盤のテンキーにより認証番号を入力することで、利用者の認証を行う装置の例です。

利用者は認証番号を入力し、前面ゲート・出入口扉を開け、装置内に入ります。入出庫の完了後、利用者は再度同じ認証番号を入力し前面ゲート・出入口扉を閉めます。この一連の操作の間は他の認証番号の入力を受け付けません。

これにより、他の利用者による閉じ込め事故を未然に防止することができます。

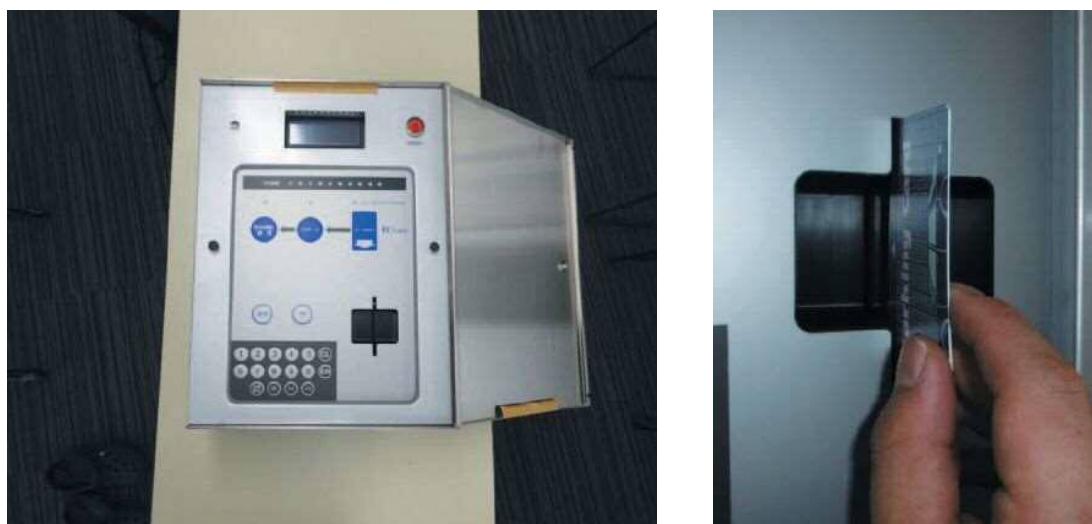
上の例のように、認証カードを読み取機にかざす方式のものもあります。

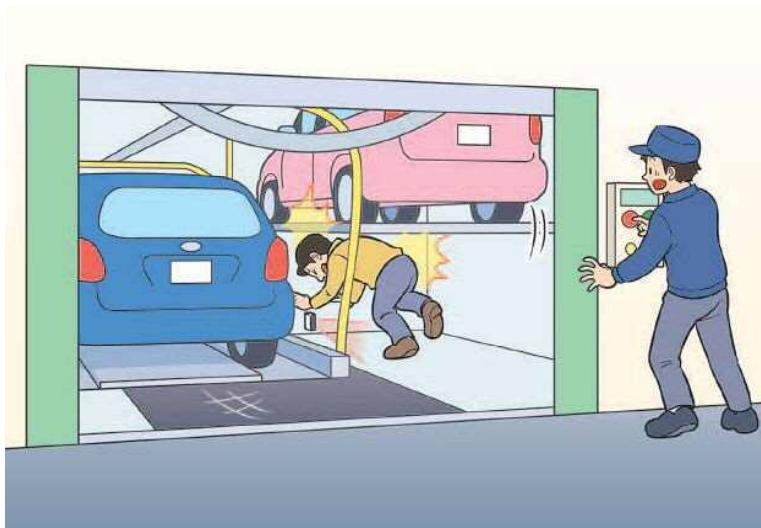
事故例：安全確認不足により、利用者が装置に挟まれ死亡

利用者が装置内に留まっていることに気づかず、専任の取扱者が装置を稼動させたため、利用者が搬器に巻き込まれ死亡した。

装置には人感センサーが設置されていたが、故障したまま放置されていたため被災者を検知できなかつた。

また、操作盤に安全確認ボタンは設置されていなかった。

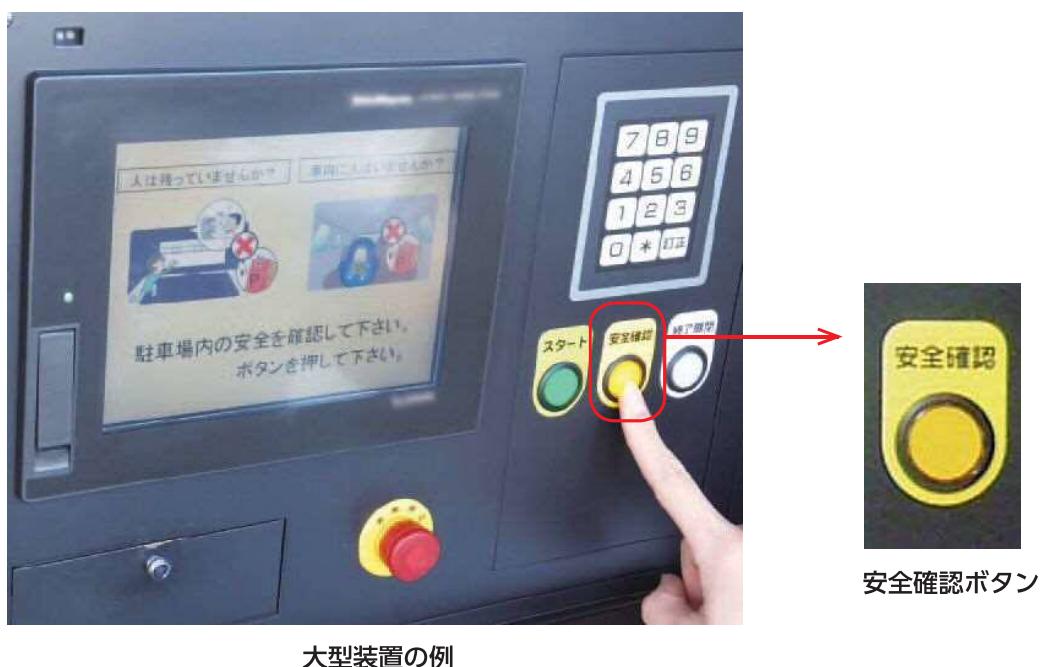
大型装置の例

安全確認ボタン

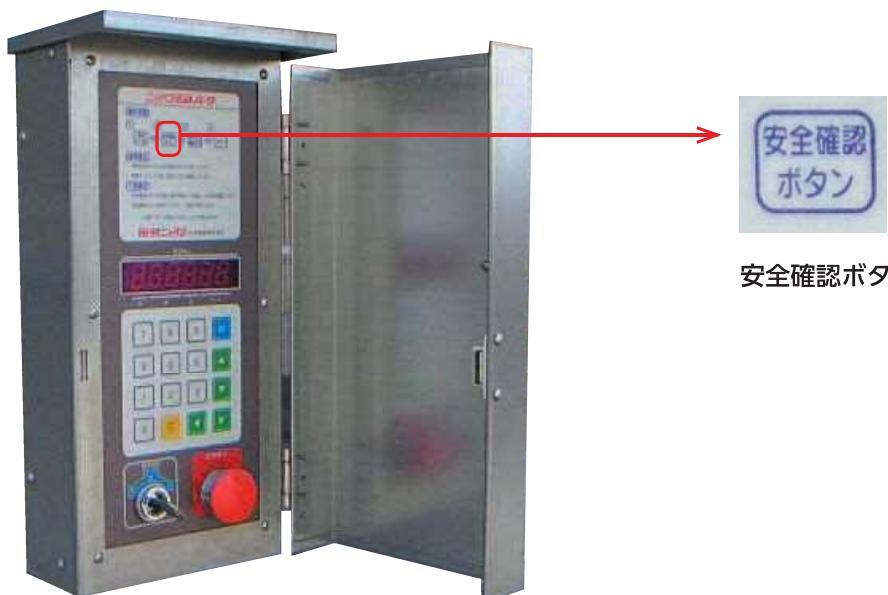
二段・多段方式の例

安全確認ボタン

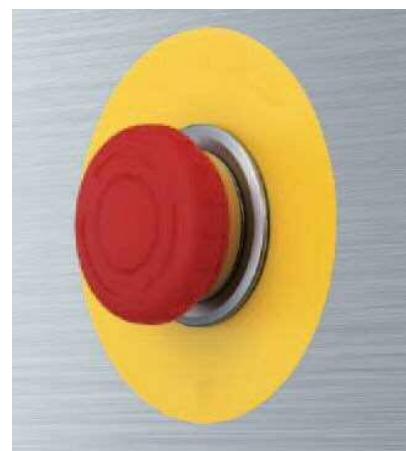
緊急停止ボタン

万が一の場合でも、緊急停止ボタン（非常停止ボタン）を押せば事故を防止できます。しかしながら緊急停止ボタンがわかりにくい場所にあると、利用者がその存在に気付くことができません。

このため、ガイドラインでは、緊急停止ボタンは操作盤の視認しやすい場所に、視認しやすい形状で設けることを求めています。

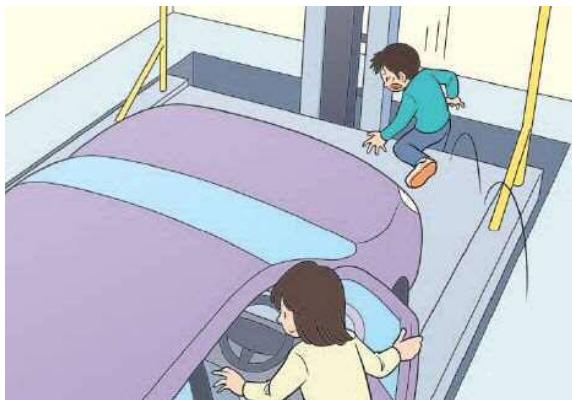
事故例：乗降室の隙間から子供が落下し負傷

出庫の際、利用者が子供と一緒に乗降室に入り、子供が車の前方から助手席側に回り込もうとして、搬器と壁の間からピット内に転落し、重傷を負った。

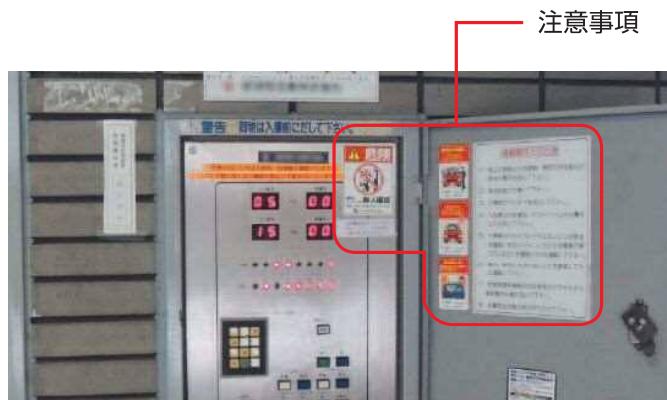
1. 注意事項の貼り付け

操作盤の付近には、利用者が注意しなければならない事項などを貼り付ける必要があります。

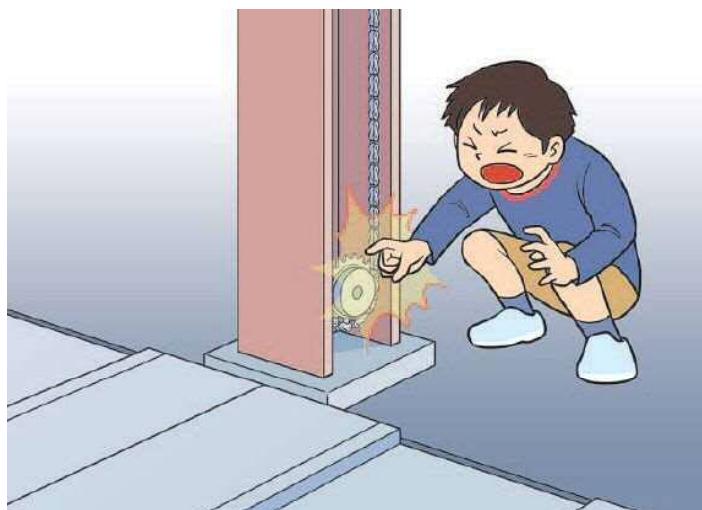
事故例：ゲート駆動用チェーン・スプロケットに指を挟まれ負傷

子供を連れた母親が搬器を呼び出す操作を行ったところ、前面ゲートが上昇を始めた時に、子供が指をチェーン・スプロケット部に入れ、挟まれて負傷した。

この装置ではチェーン・スプロケット部にカバーが取り付けられていなかった。

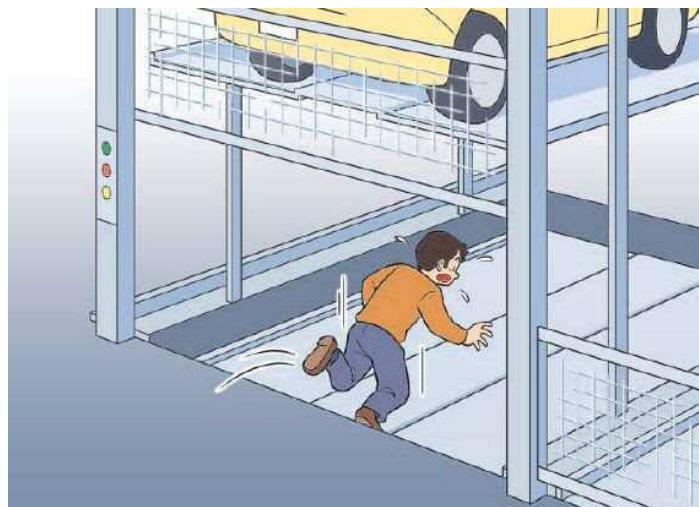
事故例：搬器が着床していないため、地下に転落し、負傷

利用者が出庫のため前面ゲートを開いて装置内に入ったところ、搬器が着床しておらず、地下に転落し重傷を負った。

これは、設計には無い緩衝材を取り付けていたため、搬器が着床しなかったことに加え、搬器が着床していなくても前面扉が開いてしまう（インターロックが無い）装置であったことが原因である。

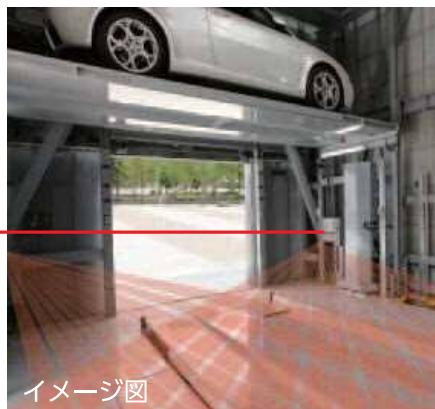
パッシブセンサーが赤外線を感じるイメージ

人が発する赤外線の動きを感じて存在を検知します。

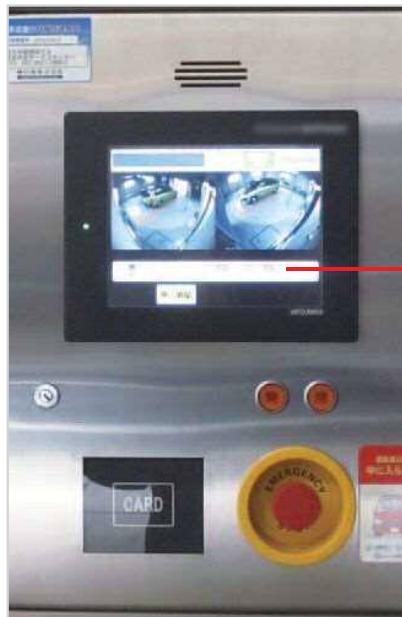
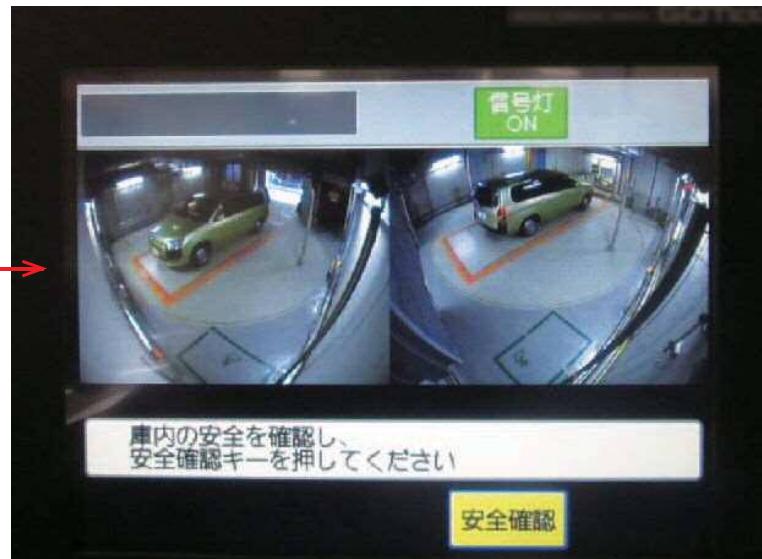
垂直循環方式、エレベータ方式等の大型装置の場合、操作位置から乗降室内の状況を視認することは一般的には困難です。このため、ガイドラインでは、製造者に対し、モニター等を設けることにより、操作の際に乗降室内の状況を確認することができる装置を製造することを求めていました。

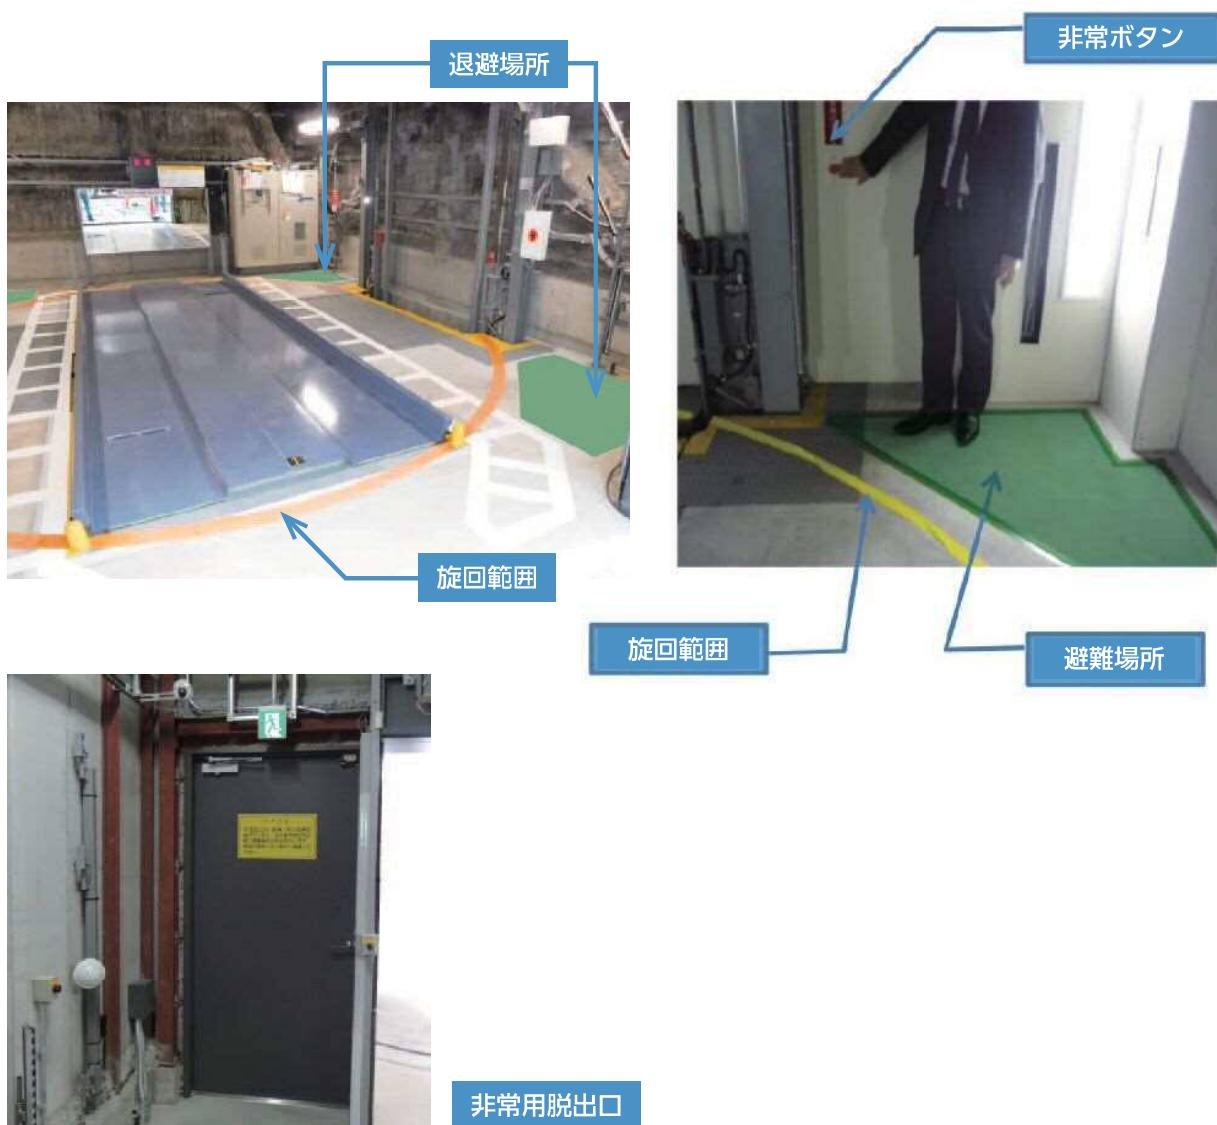
参考：乗降室の退避場所、非常用脱出口、非常ボタンの設置例

このため、ガイドラインでは、万が一に備え、乗降室内に退避場所を設けることを求めていきます。また、同様に、視認しやすい非常用脱出口や非常ボタン（非常停止ボタン）を設けることを求めています。

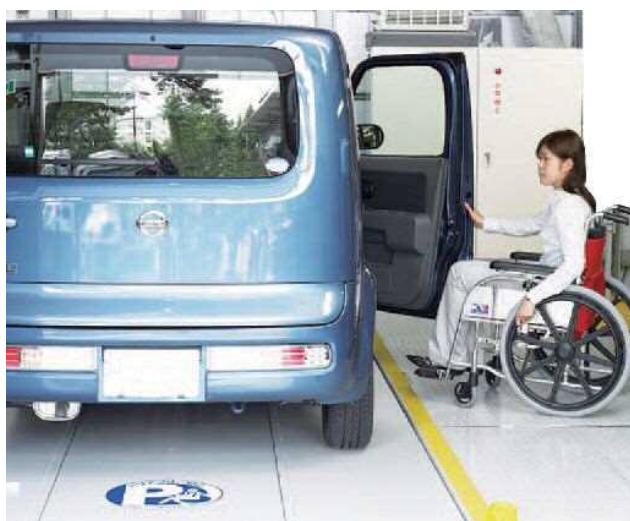
車いす使用者に対応した装置の例

- ①車いす使用者が利用する場合は、車いす使用者に対応した装置を設置する必要があります。これは通常の装置と異なり、車いす使用者が円滑に移動できるように、段差をなくし、通路や出入口の幅を十分に確保しています。
- ②自動二輪車に対応するときは、自動二輪車用の搬器を設置する必要があります。自動二輪車用の搬器には自動二輪車の転倒を防ぐため、ホルダースタンドを設けています。

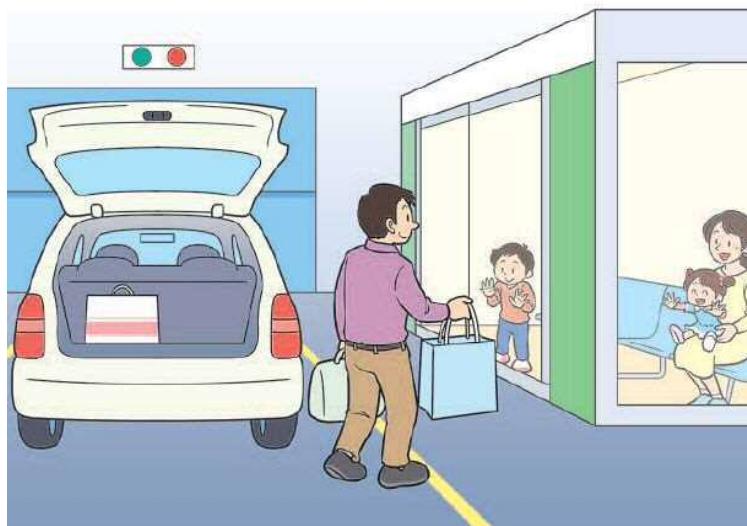
機械式駐車装置は、搬器が昇降・横行・旋回などの動きをするため、内部に人が残っていると大変危険です。実際に、子供を装置内に閉じ込め死亡させてしまう事故や、荷物の積み下ろしを行っていた者に気付かずに入庫させ、死亡させてしまう事故が発生しています。

このため、ガイドラインでは、設置者に対し、乗降室の外部に子供の待機場所や荷物の積み下ろし場所などを確保することを求めています。

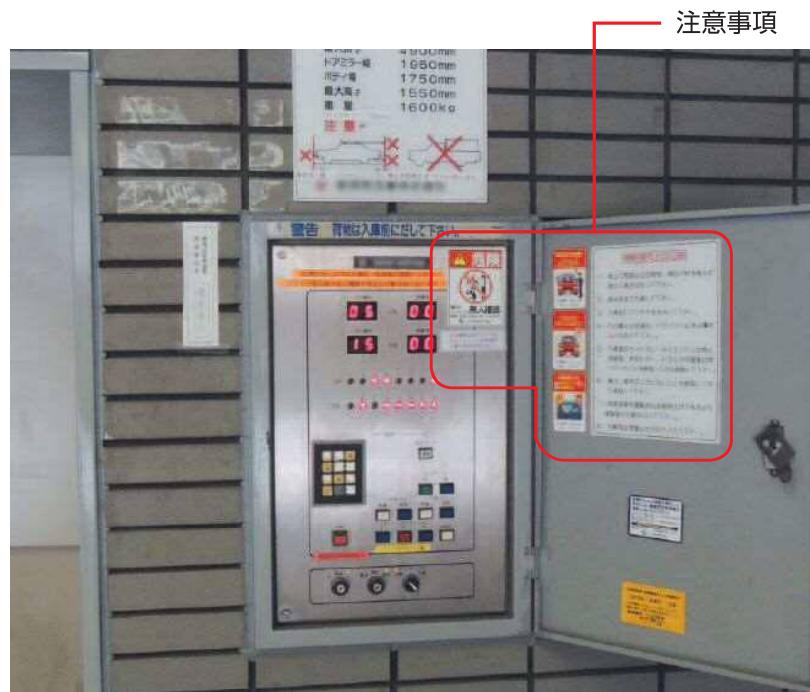
「無人確認」等のシール等を表示した例

この項目では、管理者に対し、「無人確認」等の注意事項を記載したシール等を、操作盤の付近の見やすい位置に表示することを求めていきます。

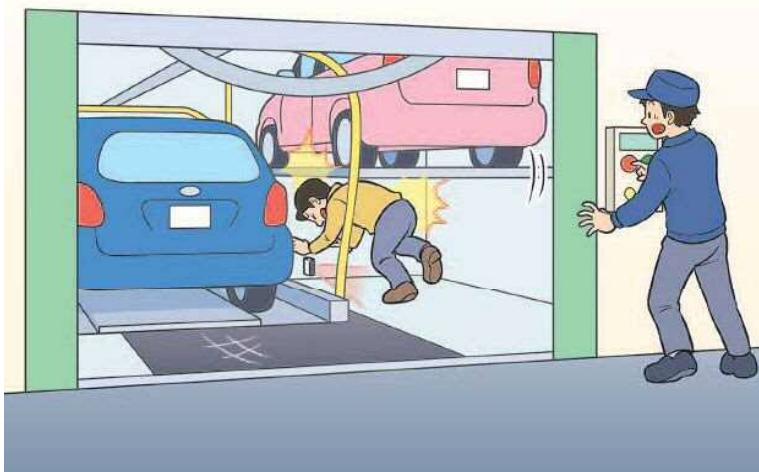
事故例：人感センサーの故障により人の存在を検知できず、装置に挟まれ死亡（再掲）

利用者が装置内に留まっていることに気づかず、専任の取扱者が装置を稼動させたため、利用者が搬器に巻き込まれ死亡した。

装置には人感センサーが設置されていたが、故障したまま放置されていたため被災者を検知できなかった。

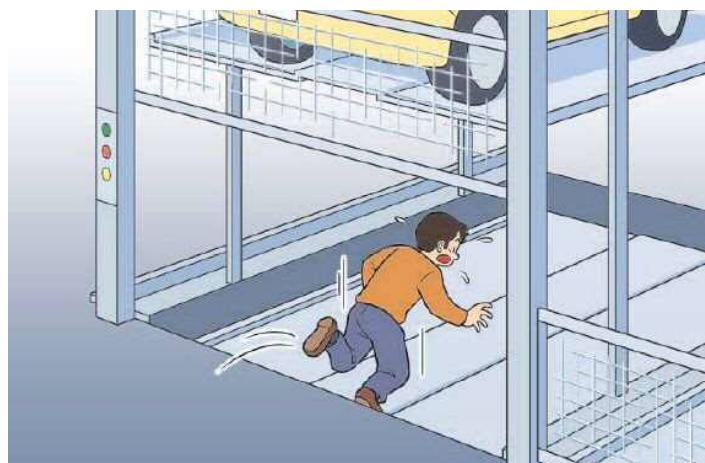
事故例：搬器が着床していないため、地下に転落し、負傷（再掲）

利用者が出庫のため前面ゲートを開いて装置内に入ったところ、搬器が着床しておらず、地下に転落し重傷を負った。

これは、設計には無い緩衝材を取り付けていたため、搬器が着床しなかったことに加え、搬器が着床していなくても前面扉が開いてしまう（インターロックが無い）装置であったことが原因である。

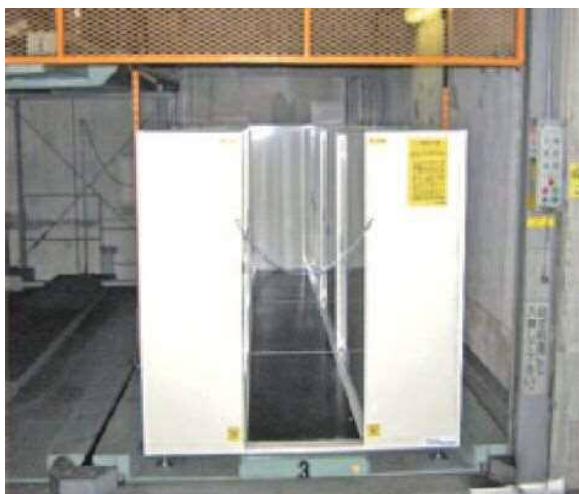
搬器上に倉庫を設置した例

これは管理者が無断で改造し、搬器上に倉庫を設置してしまった例です。装置内における人の閉じ込め事故の原因になり、大変危険です。

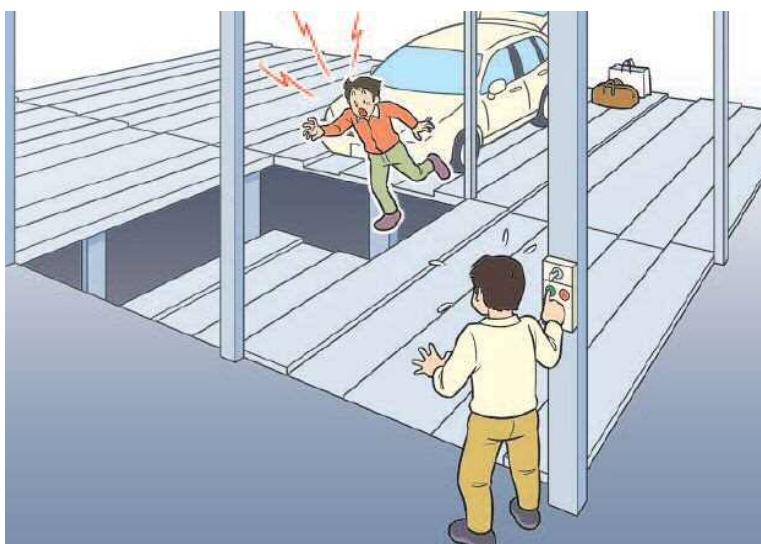
事故例：挿さっている他人の鍵を使って操作した結果、留まっていた利用者が負傷

利用者は、鍵を挿して入庫した後、荷物の積み下ろしのためにしばらく装置内に留まっていた。後から来た利用者が挿さったままになっている鍵を使い、自分の車を呼び出した。

装置が動き出したため、装置内に留まっていた前の利用者は、慌てて装置から出ようとして開口部に落下し被災した。この開口部は、後から来た利用者が操作した結果、搬器が移動して生じたものである。

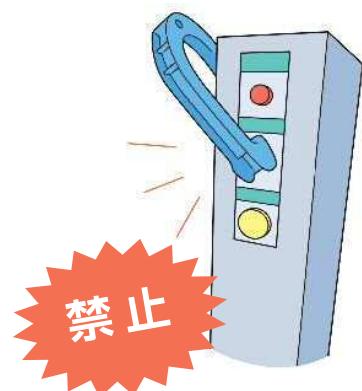
しかしながら、操作ボタンを利用者の代わりに固定するような不適切な器具が市販されており、こうした器具を使用したため、緊急時に装置を停止させることができず、子供が死亡した事故が発生しています。

このため、ガイドラインでは、こうした不適切な器具の使用を禁止しています。

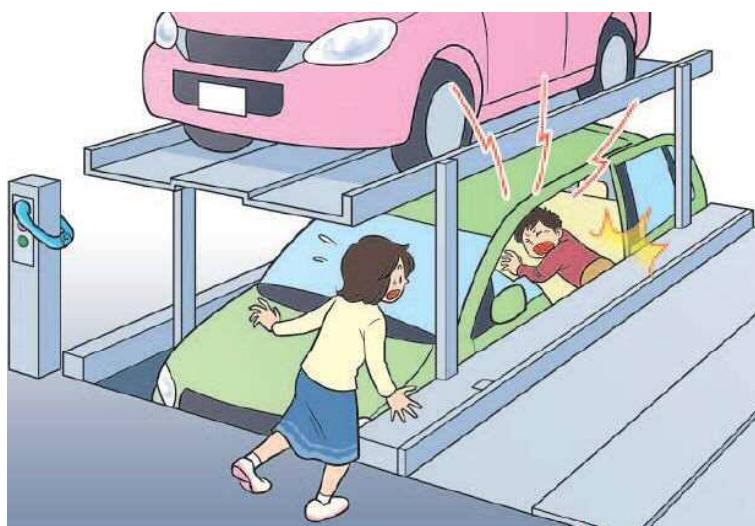
事故例：稼働中の装置内に子供が立ち入り、挟まれ死亡（再掲）

前面ゲートのない装置で、子供が装置内に立ち入り、空車であった隣の搬器から上昇中の自車の乗った搬器に飛び移った。その際転倒し、搬器と歩廊の間に挟まれ被災した。

この事故の場合、利用者（被災者の母親）が操作していたが、ボタン押し補助器具を使い、操作盤から離れた位置にいたため、子供が転倒した時点で搬器の上昇を直ちに停止させることができなかったことも重大な事故につながった。

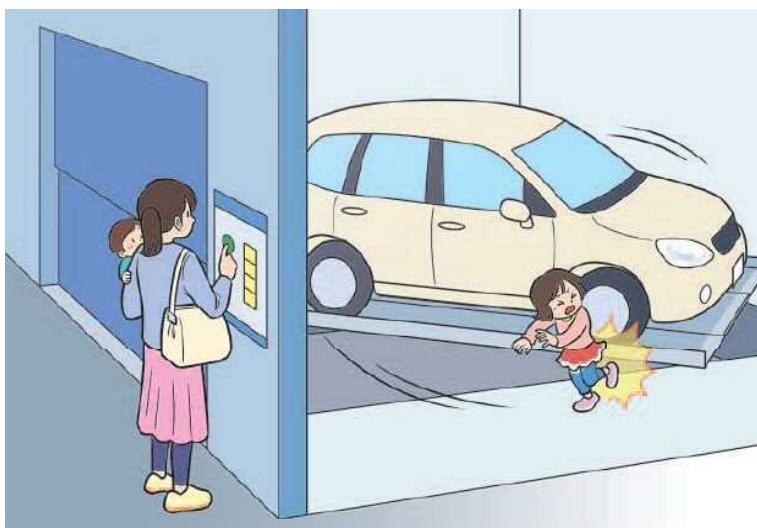
事故例：安全確認不足により、子供が閉じ込められ死亡

母親が子供を同乗させたまま乗降室内に車をいれ、乗降室の外に設置された操作盤から入庫操作を行った。その際、装置内に人が留まっていることを確認せず装置を稼働させたため、装置内に残っていた子供が搬器に挟まれ死亡した。

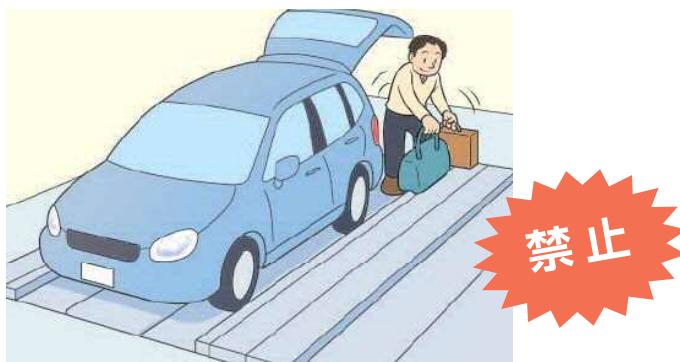
乗降室内で荷物の積み下ろしを行っていたため、次の利用者が気付かず装置を動かし、乗降室内にいた利用者が重傷に至った事故が発生しています。

このため、ガイドラインでは、乗降室内に長時間留まらないことを求めていました。特に、荷物の積み下ろしについては乗降室の外で行うことを求めていました。

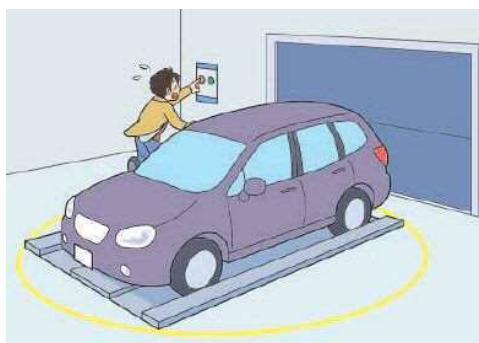
大型装置の場合

- 大声で叫ぶ。
- 退避場所に避難し、非常停止ボタンを押す。
(旋回する搬器から離れましょう。)
- 非常口から戸外に退避する。

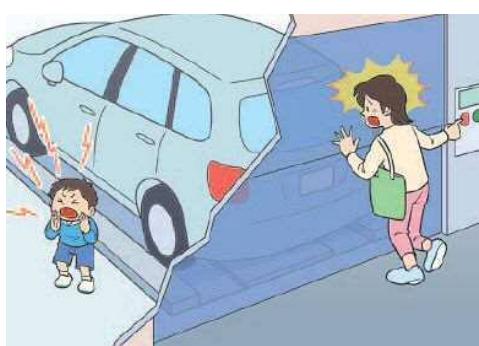
操作者は

- クラクションや大声を聞いたら、直ちに非常停止ボタンを押しましょう。

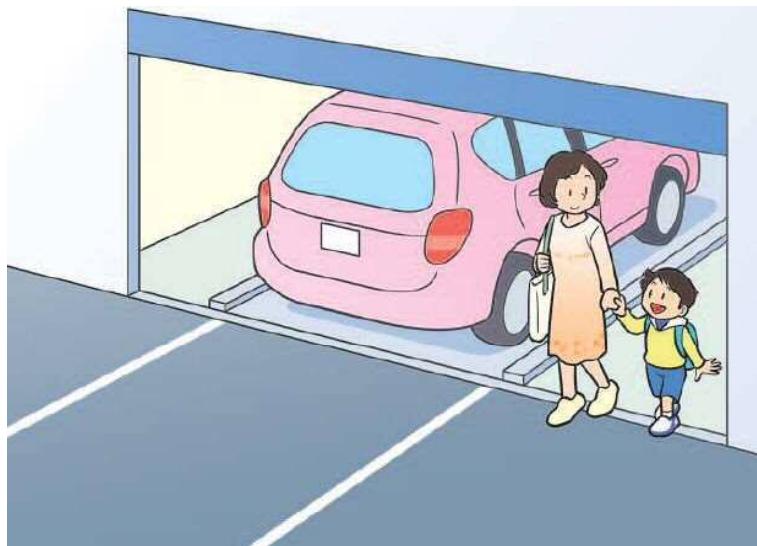
こうしたリスクを低減する観点から、この項目では、乗降室内に入る者を運転者のみに限定し、同乗者は乗降室の外で乗降することを求めています。

また、やむを得ず幼児等を同乗させたまま入庫する場合には、幼児等の手を引くなどして乗降室から確実に退出させた上で、乗降室内に人がいないことを確認して装置を操作することを求めてています（53頁の事故例を参照願います）。

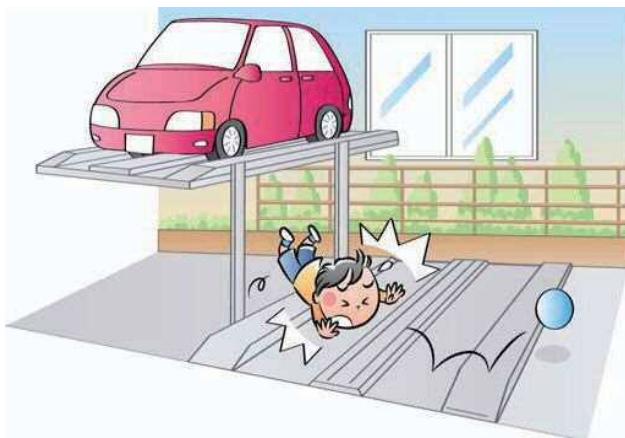
二段方式・多段方式の注意点

・死角に人がいるかもしれません。隅々まで確認してください。

操作盤の位置からでは、車の陰になって見えない場所もあります。人が隠れていないか必ず確認してください。

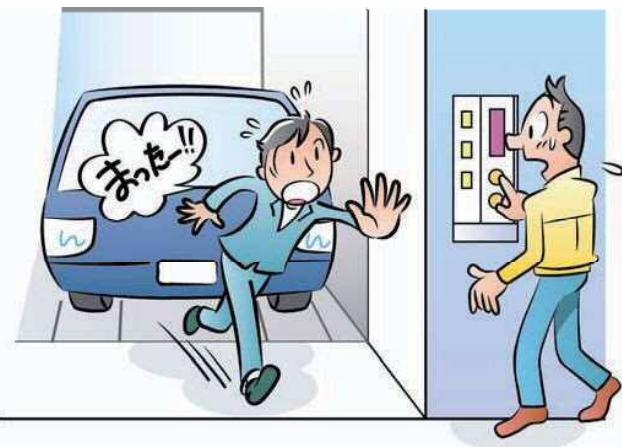
エレベータ方式の注意点

・センサー等に頼らずに、自分の目で装置内に人がいないことを確認してください。

人感センサーは、装置内に人が残っていても感知しない場合があります。また、車内の方は感知できません。そのため、安全装置が働かないこともあります。
